**VALUTAZIONE DELLA VULNERABILITA' SISMICA E
STUDIO DI FATTIBILITA' PER IL MIGLIORAMENTO
SISMICO DELLA STRUTTURA EX SEDE P.M.I.P.
SITA IN VIA CICCOTTI - POTENZA**

**VERIFICA DI
VULNERABILITA':
REPORT SUI
MATERIALI
CERTIFICAZIONI**

Elaborato: RELAZIONE DELLE INDAGINI SU CALCESTRUZZO ARMATO

**EDIFICIO: STRUTTURA DENOMINATA EX SEDE P.M.I.P. SITO IN VIA CICCOTTI DI
PROPRIETÀ DELL'AZIENDA SANITARIA DI POTENZA**

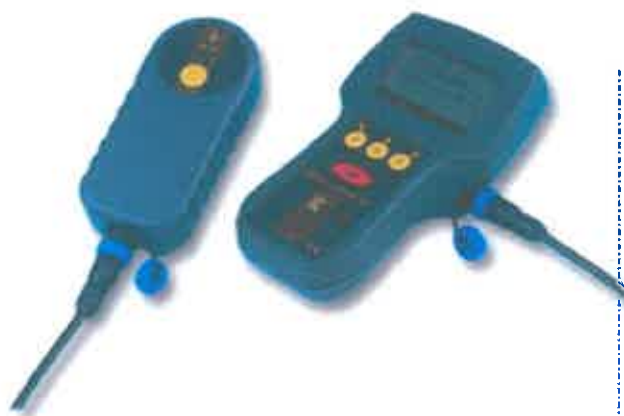
Fig. 1.1 – Pacometro mod. 8020.

- Pacometro mod. 8020 series COVERMETER (Fig. 1.1);

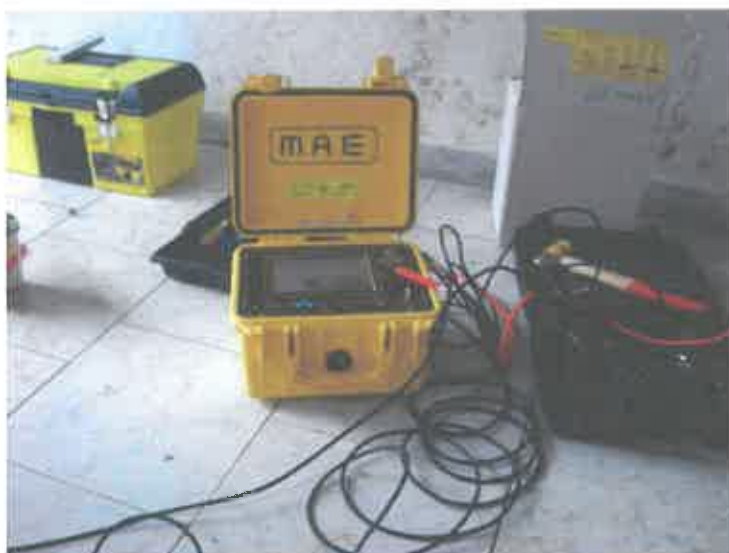
Fig. 1.2 – Ultrasuoni MAE A3000 UFT

- Rilevatore ad ultrasuoni MAE mod. A3000 UFT (Fig. 1.2);

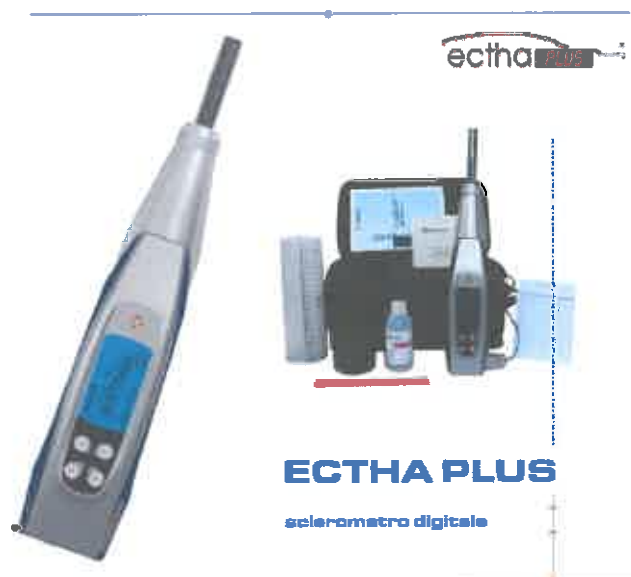
Fig. 1.3 – Sclerometro digitale ECTHA PLUS

- Sclerometro digitale ECTHA PLUS con incudine di taratura SIN01 prodotti dalla EUROSIT s.r.l. (Fig. 1.3).

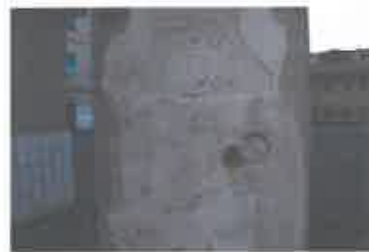
Denominazione Prova CP1.1

<u>Prova diretta</u>			
Distanza (cm)	Tempo [μs]	Velocità [ms]	
D1= 30	77,9	3850,00	
<u>Prova indiretta</u>		<u>Prova semidiretta</u>	
Distanza (cm)	Tempo [μs]	Velocità [ms]	
R1 =		0,00	
Media Velocità [ms]		0,00

<u>Armatura longitudinale rilevata</u>		<u>Armatura trasversale rilevata</u>	
Dimensione:	3 φ 20	Dimensione:	φ 6
Copriferro (mm):	31	Copriferro (mm):	25
Passo (cm):	27	Passo (cm):	20
Tipologia:	liscia	Tipologia:	liscia

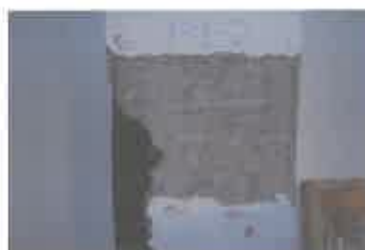
Denominazione Prova P.1.2 - F1.2

Armatura longitudinale rilevata		Armatura trasversale rilevata	
Dimensione:	4 ϕ 20	Dimensione:	ϕ 6
Copriferro (mm):	18	Copriferro (mm):	12
Passo (cm):	24	Passo (cm):	20
Tipologia:	liscia	Tipologia:	liscia

Prova diretta		
Distanza (cm)	Tempo [μ s]	Velocità [ms]
D1= 30	79,41	3777,97
Prova indiretta		Prova semidiretta
Distanza (cm)	Tempo [μ s]	Velocità [ms]
R1 =		0,00
Media Velocità [ms]		0,00

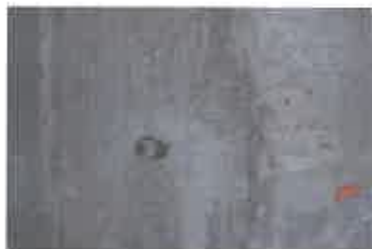
Armatura longitudinale rilevata	Armatura trasversale rilevata
Dimensione: 4 ϕ 20	Dimensione: ϕ 6
Copriferro (mm): 55	Copriferro (mm): 48
Passo (cm): 24	Passo (cm): 20
Tipologia: liscia	Tipologia: liscia

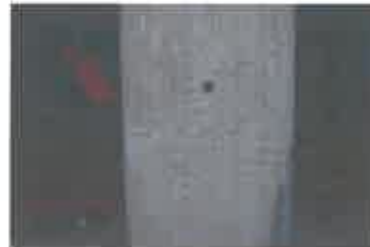
Data 13/09/2011 N.4

Armatura longitudinale rilevata	Armatura trasversale rilevata
Dimensione: 4 ϕ 20	Dimensione: ϕ 6
Copriferro (mm): 41	Copriferro (mm): 35
Passo (cm): 24	Passo (cm): 20
Tipologia: liscia	Tipologia: liscia

Prova diretta			
Distanza (cm)	Tempo [μ s]	Velocità [ms]	
D1= 30	84,4	3554,50	
Prova indiretta		Prova semidiretta	
Distanza (cm)	Tempo [μ s]	Velocità [ms]	
R1 =		0,00	
Media Velocità [ms]		0,00

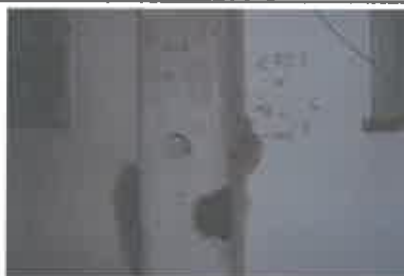
Dimensione:	2 ϕ 18	Dimensione:	ϕ 6
Copriferro (mm):	39	Copriferro (mm):	32
Passo (cm):	23	Passo (cm):	20
Tipologia:	liscia	Tipologia:	liscia

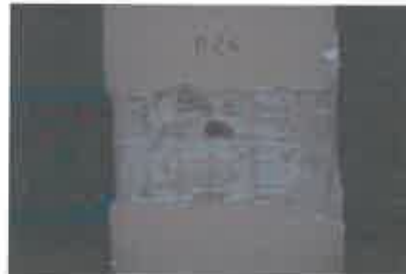
Data 13/09/2011 N.8

Armatura longitudinale rilevata	Armatura trasversale rilevata
Dimensione: 4 ϕ 18	Dimensione: ϕ 6
Copriferro (mm): 27	Copriferro (mm): 21
Passo (cm): 20	Passo (cm): 20
Tipologia: liscia	Tipologia: liscia

Prova diretta		
Distanza (cm)	Tempo [μ s]	Velocità [ms]
D1= 30	96	3125,00
Prova indiretta		Prova semidiretta
Distanza (cm)	Tempo [μ s]	Velocità [ms]
R1 =		0,00
Media Velocità [ms]		0,00

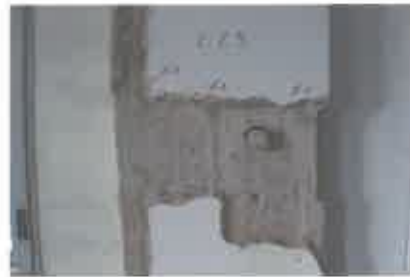
Dimensione:	ϕ 6
Copriferro (mm):	6
Passo (cm):	20
Tipologia:	liscia

<u>Prova diretta</u>			
Distanza (cm)	Tempo [μ s]	Velocità [ms]	
D1= 60	193,55	3100,00	
<u>Prova indiretta</u>		<u>Prova semidiretta</u>	
Distanza (cm)	Tempo [μ s]	Velocità [ms]	
R1 =		0,00	
Media Velocità [ms]		0,00

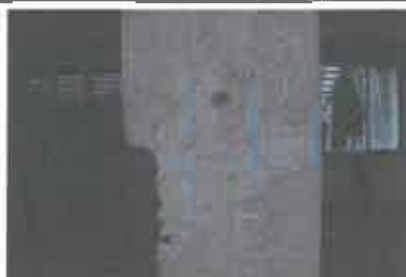
<u>Prova diretta</u>			
Distanza (cm)	Tempo [µs]	Velocità [ms]	
D1= 30	95,02	3157,35	
<u>Prova indiretta</u>		<u>Prova semidiretta</u>	
Distanza (cm)	Tempo [µs]	Velocità [ms]	
R1 =		0,00	
Media Velocità [ms]		0,00

<u>Armatura longitudinale rilevata</u>		<u>Armatura trasversale rilevata</u>	
Dimensione:	4 φ 18	Dimensione:	φ 6
Copriferro (mm):	37	Copriferro (mm):	30
Passo (cm):	22	Passo (cm):	20
Tipologia:	liscia	Tipologia	liscia

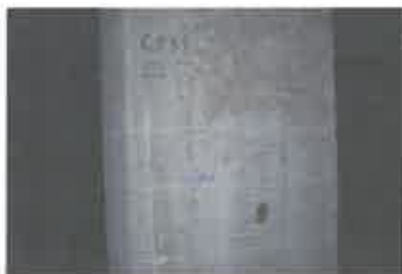
Dimensione:	ϕ 8
Copriferro (mm):	18
Passo (cm):	20
Tipologia:	liscia

<u>Prova diretta</u>			
Distanza (cm)	Tempo [μ s]	Velocità [ms]	
D1=	30	86,40	3472,36
<u>Prova indiretta</u>		<u>Prova semidiretta</u>	
Distanza (cm)	Tempo [μ s]	Velocità [ms]	
R1 =		0,00	
Media Velocità [ms]		0,00

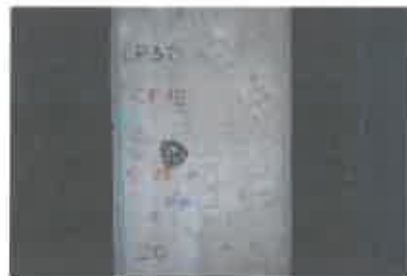
Dimensione:	φ 6
Copriferro (mm):	10
Passo (cm):	20
Tipologia:	liscia

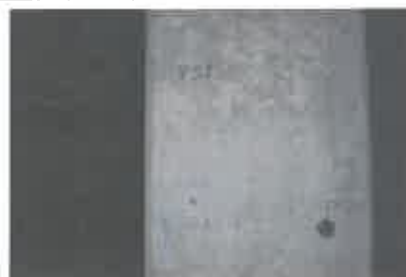
Prova diretta		
Distanza (cm)	Tempo [μs]	Velocità [ms]
D1= 30	88,85	3376,47
Prova indiretta		Prova semidiretta
Distanza (cm)	Tempo [μs]	Velocità [ms]
R1 =		0,00
Media Velocità [ms]		0,00

Armatura longitudinale rilevata		Armatura trasversale rilevata	
Dimensione:	4 φ 16	Dimensione:	φ 6
Copriferro (mm):	32	Copriferro (mm):	26
Passo (cm):	24	Passo (cm):	20
Tipologia:	liscia	Tipologia:	liscia

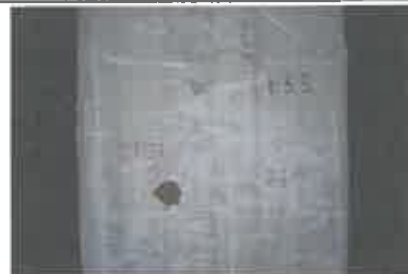
Prova diretta			
Distanza (cm)	Tempo [μs]	Velocità [ms]	
D1= 30	102,4	2929,69	
Prova indiretta		Prova semidiretta	
Distanza (cm)	Tempo [μs]	Velocità [ms]	
R1 =		0,00	
Media Velocità [ms]		0,00

Armatura longitudinale rilevata		Armatura trasversale rilevata	
Dimensione:	3 φ 16	Dimensione:	φ 6
Copriferro (mm):	27	Copriferro (mm):	21
Passo (cm):	23	Passo (cm):	20
Tipologia:	liscia	Tipologia	liscia

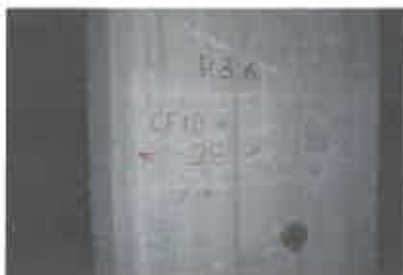
Data 13/09/2011 N.17

Dimensione:	3 φ 16	Armatura trasversale rilevata	Dimensione:	φ 6
Copriferro (mm):	18	Copriferro (mm):	12	
Passo (cm):	28	Passo (cm):	20	
Tipologia:	liscia	Tipologia:	liscia

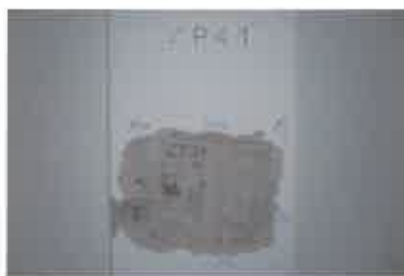
Dimensione:	φ 6
Copriferro (mm):	31
Passo (cm):	20
Tipologia:	liscia

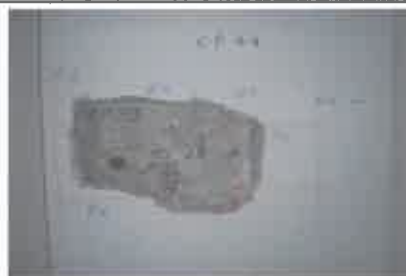
Dimensione:	φ 6
Copriferro (mm):	22
Passo (cm):	20
Tipologia:	liscia

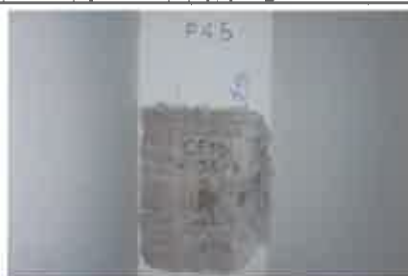
Data 13/09/2011 N.23

Dimensione:	φ 6
Copriferro (mm):	12
Passo (cm):	20
Tipologia:	liscia

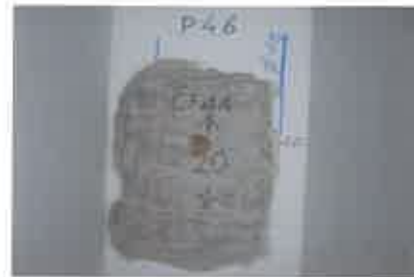
Dimensione:	2 φ 16	Armatura trasversale rilevata	Dimensione:	φ 6
Copriferro (mm):	44	Copriferro (mm):	38	
Passo (cm):	22	Passo (cm):	20	
Tipologia:	liscia	Tipologia:	liscia

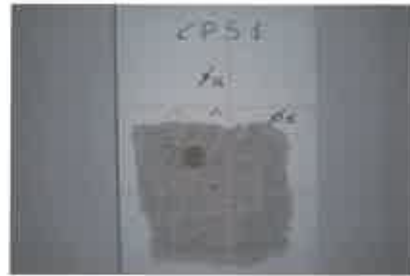
Armatura longitudinale rilevata		Armatura trasversale rilevata	
Dimensione:	3 φ 16	Dimensione:	φ 6
Copriferro (mm):	39	Copriferro (mm):	32
Passo (cm):	16	Passo (cm):	20
Tipologia:	liscia	Tipologia:	liscia

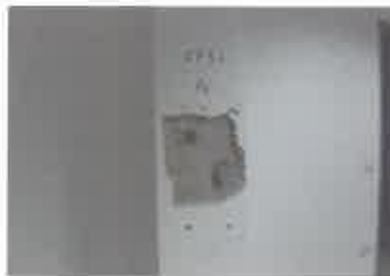
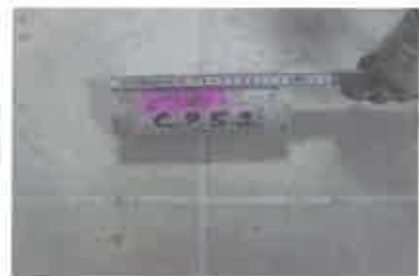
si	no
Lunghezza (cm)	18
Carbonatazione (cm)	3,00
Schiacciamento (Mpa)	12,70

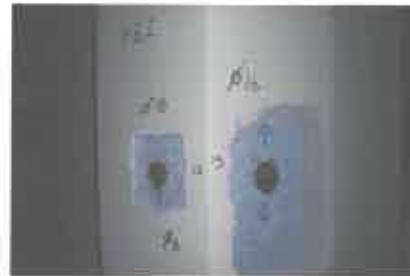
Denominazione Prova P.5.2

Armatura longitudinale rilevata

Dimensione:	2 ϕ 16
Copriferro (mm):	29
Passo (cm):	23
Tipologia:	liscia

Armatura trasversale rilevata

Dimensione:	ϕ 6
Copriferro (mm):	22
Passo (cm):	20
Tipologia:	liscia

- armatura rilevata
- armatura ipotizzata

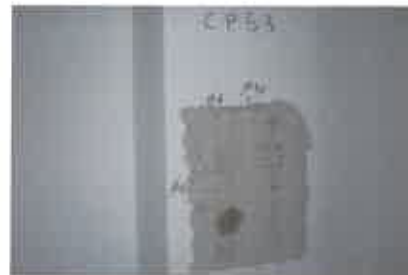
Denominazione Prova CP.5.3

Armatura longitudinale rilevata	Armatura trasversale rilevata
Dimensione:	3 φ 16
Copriferro (mm):	49
Passo (cm):	16
Tipologia:	liscia

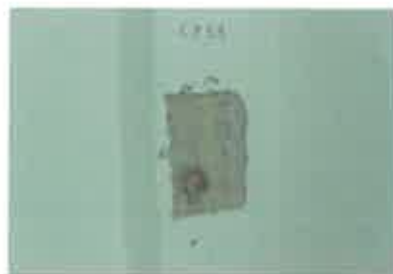
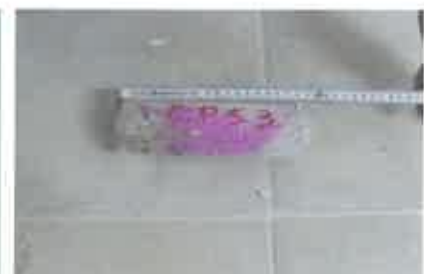
si	no
Lunghezza (cm)	18
Carbonatazione (cm)	4,00
Schiacciamento (Mpa)	11,43

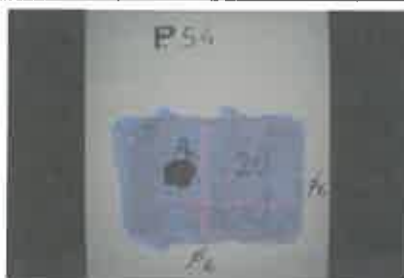
Denominazione Prova P.5.4

<u>Armatura longitudinale rilevata</u>		<u>Armatura trasversale rilevata</u>	
Dimensione:	3 φ 16	Dimensione:	φ 6
Copriferro (mm):	13	Copriferro (mm):	8
Passo (cm):	17	Passo (cm):	20
Tipologia:	liscia	Tipologia	liscia

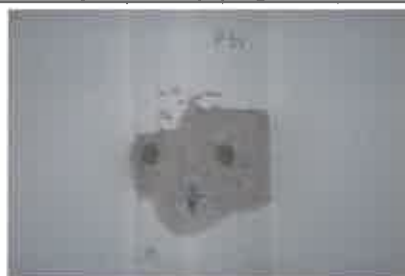
Denominazione Prova P.6.6

Armatura longitudinale rilevata

Armatura trasversale rilevata

Dimensione:	2 ϕ 16	Dimensione:	ϕ 6
Copriferro (mm):	35	Copriferro (mm):	28
Passo (cm):	22	Passo (cm):	20
Tipologia:	liscia	Tipologia:	liscia

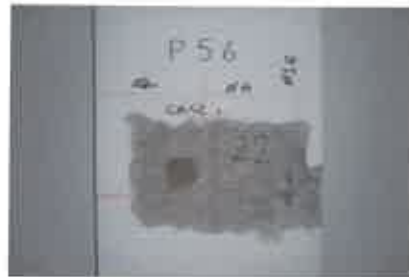
Denominazione Prova P.5.6

<u>Armatura longitudinale rilevata</u>		<u>Armatura trasversale rilevata</u>	
Dimensione:	3 ϕ 16	Dimensione:	ϕ 6
Copriferro (mm):	42	Copriferro (mm):	36
Passo (cm):	16	Passo (cm):	20
Tipologia:	liscia	Tipologia	liscia

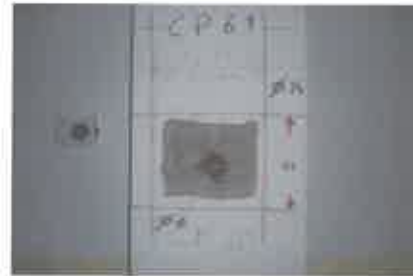
Armatura longitudinale rilevata	Armatura trasversale rilevata		
Dimensione:	2 ϕ 14	Dimensione:	ϕ 8
Copriferro (mm):	40	Copriferro (mm):	34
Passo (cm):	22	Passo (cm):	20
Tipologia:	liscia	Tipologia:	liscia

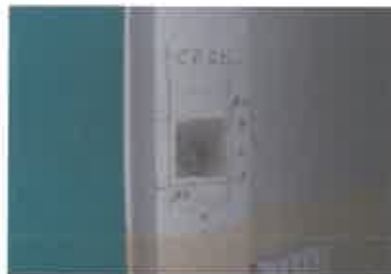
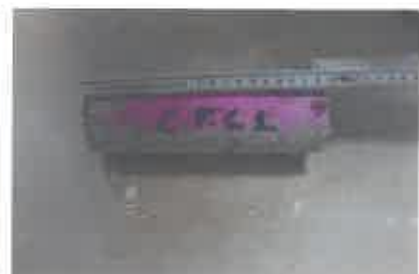
Lunghezza (cm)	19
Carbonatazione (cm)	3,00
Schiacciamento (Mpa)	16,49

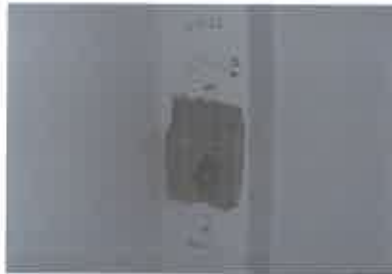
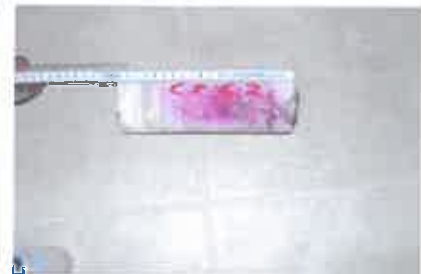
Denominazione Prova GP.6.2

Lunghezza (cm)	19
Carbonatazione (cm)	3,00
Schiacciamento (Mpa)	18,03

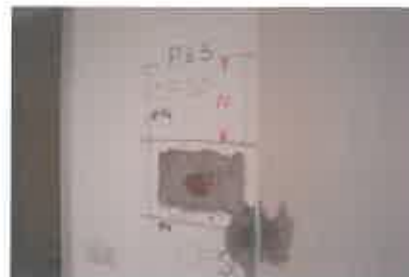
Dimensione:	2 φ 14	Armatura trasversale rilevata	
Copriferro (mm):	50	Copriferro (mm):	φ 6
Passo (cm):	22	Passo (cm):	44
Tipologia:	liscia	Tipologia	liscia

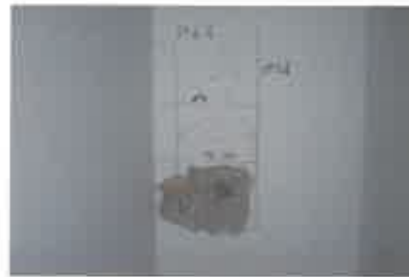
<u>Armatura longitudinale rilevata</u>		<u>Armatura trasversale rilevata</u>	
Dimensione:	2 φ 14	Dimensione:	φ 8
Copriferro (mm):	20	Copriferro (mm):	14
Passo (cm):	25	Passo (cm):	20
Tipologia:	liscia	Tipologia	liscia

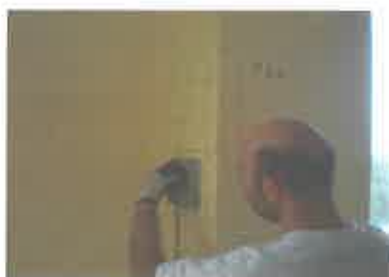
<u>Armatura longitudinale rilevata</u>		<u>Armatura trasversale rilevata</u>	
Dimensione:	2 φ 14	Dimensione:	φ 6
Copriferro (mm):	35	Copriferro (mm):	29
Passo (cm):	24	Passo (cm):	20
Tipologia:	liscia	Tipologia	liscia
